Dagvatten utvärdering filter

Provtagning Dagvatten Göteborg

Kretslopp och vatten, Göteborg

rapport

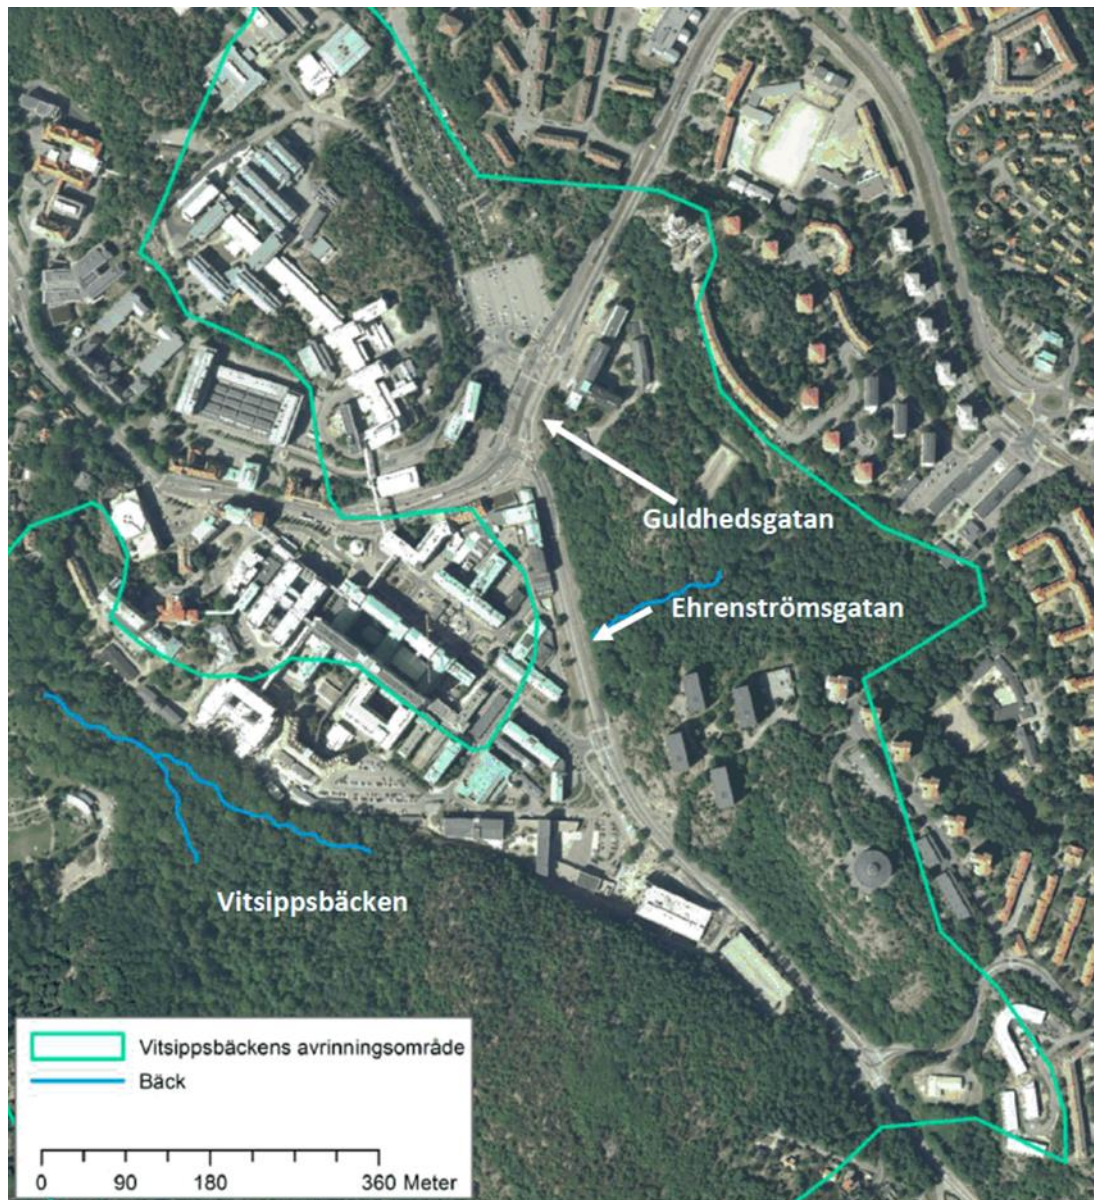
Figur 1. Översikt Vitsippsbäckens avrinningsområde.

Uppföljningen av filtrens funktion har gjorts genom mätning och provtagning på dagvattnet i området för avrinningsområdet till Vitsippsbäcken för situationen med filter installerade i brunnarna och efter att filtren har tagits bort. Vitsippsbäckens avrinningsområde visas i Figur 1.

Flödet har mätts i nedstigningsbrunn ADN26227 i den uppströms inkommande 1400 mm ledningen. (i nedstigningsbrunn vid den röda cirkeln i Figur 1). I brunnen fanns vid installationstillfället en del sediment, uppskattningsvis 20% av ledningsdiametern.

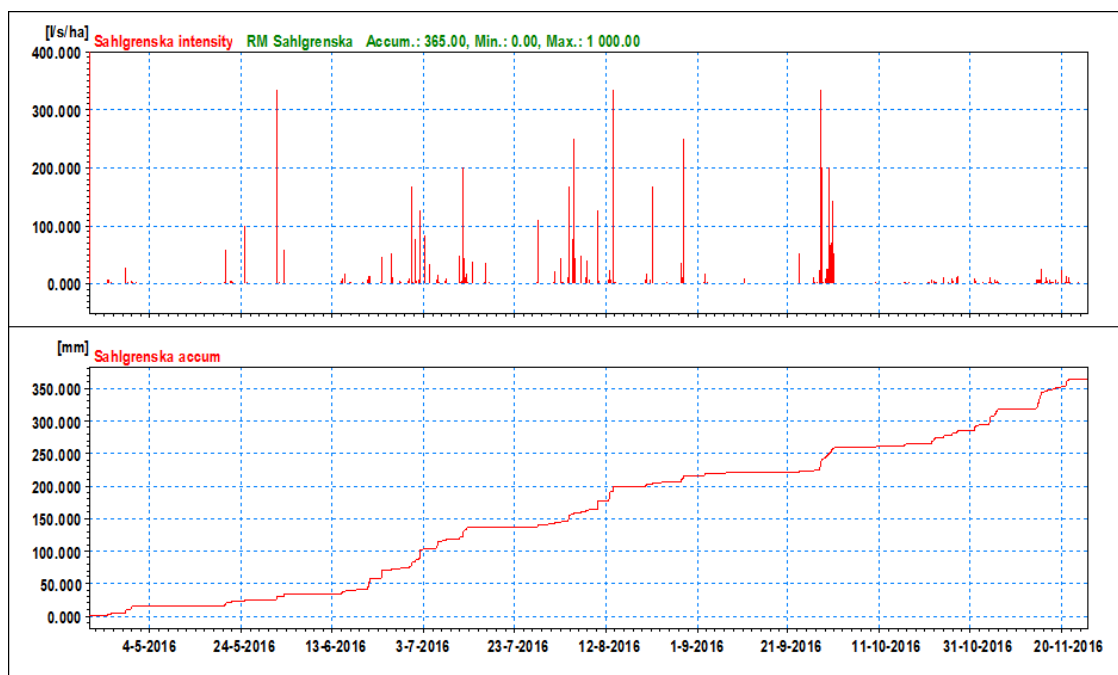
Totalt kom det 365 mm under mätperioden, se Figur 3, varav 40 mm provtogs under perioden med filter och 58 mm under perioden utan filter.

Figur 3. Ackumulerad nederbördsvolym.

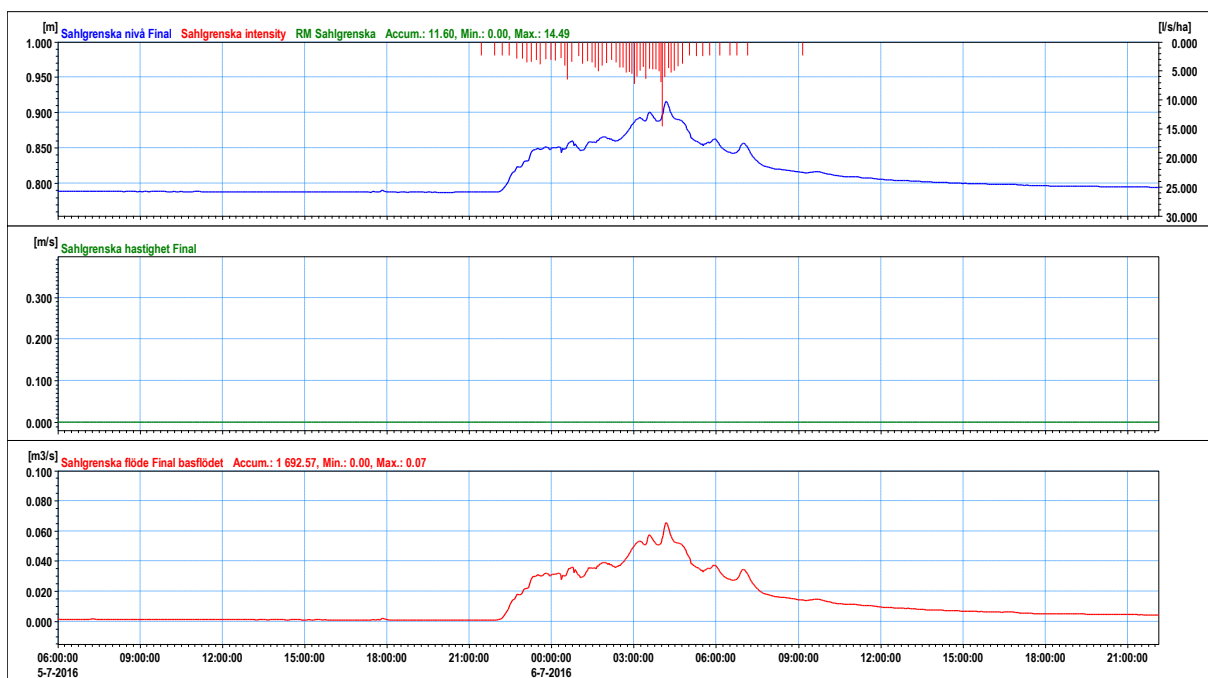
Figur 7 Uppmått nivå och flöden vid provtillfället 2016-07-06

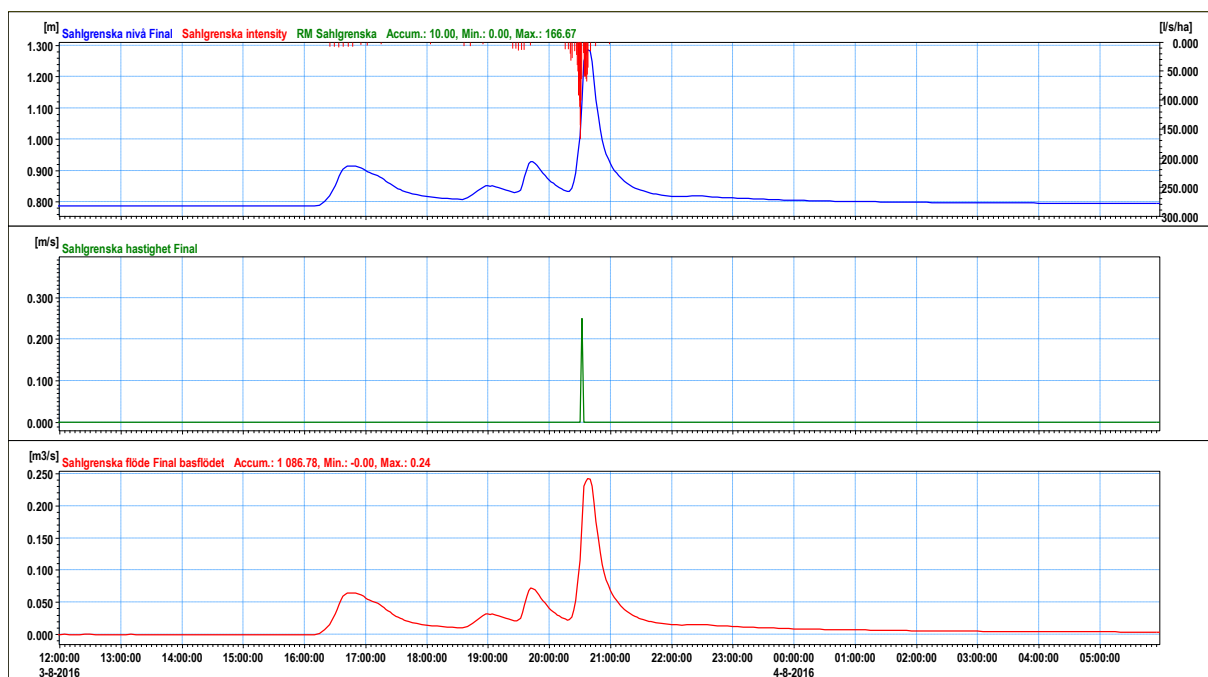
Figur 10 Uppmätt nivå och flöden vid provtillfället 2016-08-03
